## **Dampak Penumpukan *Rubber Deposit* di *Runway* Terhadap Keselamatan Penerbangan di Bandar Udara Internasional Halim Perdanakusuma Jakarta**

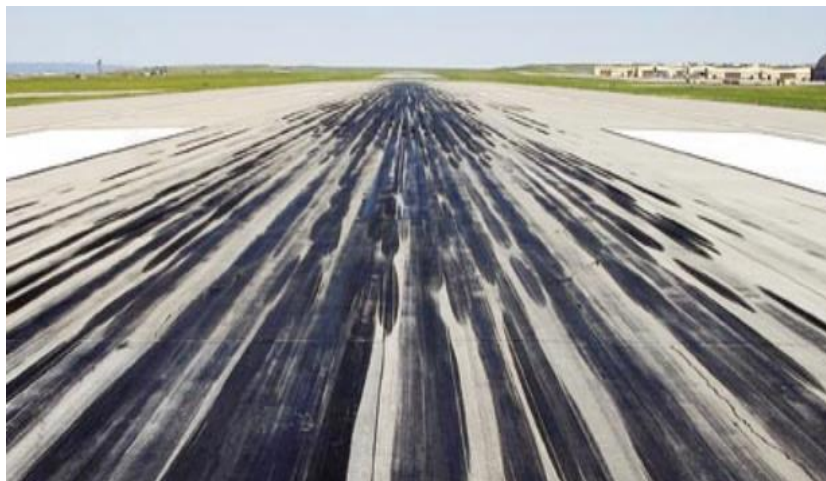
Gambar 2. *Rubber Deposit*

Menurut Sukamto (2014:58) pengertian *rubber deposit* merupakan Suatu lapisan yang melekat pada permukaan landas pacu yang timbul akibat gesekan roda pesawat udara ketika aktifitas *Landing* yang akumulasinya tinggi di permukaan landas pacu. Dengan adanya *rubber deposit* yang nilainya tinggi maka harus segera dihilangkan. Sedangkan menurut Aviapedia II (2014) [2] *Rubber Deposit Removal* Atau Pembersihan Deposit karet ban di Landasan Pacu Atau *Runway* Wajib dibersihkan Oleh Pihak Pengelola Bandar Udara.

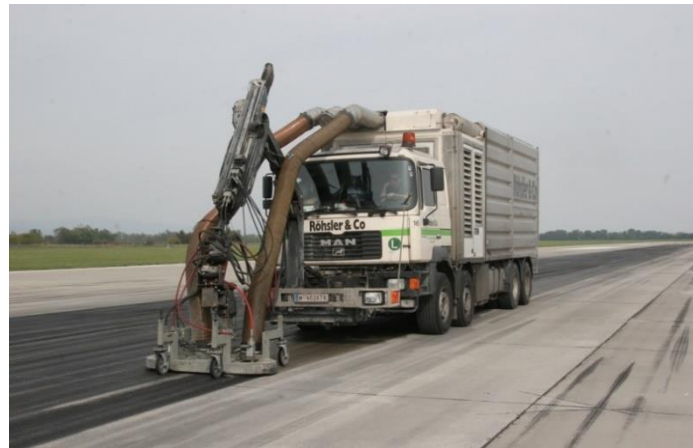
**Gambar 3. Pembersihan *Rubber Deposit***

Pembersihan *Rubber Deposit* yang konvensional menggunakan semprotan air berkekuatan rendah atau tenaga manusia. Bahan kimia yang baik digunakan untuk membersihkan tinggalan karet ban di landasan pacu beton *asphaltic* adalah *cresylic acid* (derivatif cairan pengawet kayu) dan campuran *benzene* dengan *synthetic detergent* untuk memisahkan air dari pembersihan tinggalan karet ban. sedangkan Landasan pacu aspal digunakan bahan kimia yang bersifat alkalin.

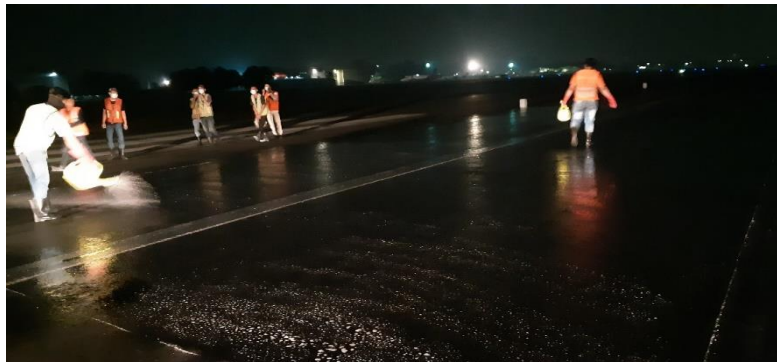
**Gambar 4. Proses Penyiraman Permukaan Landasan dengan *Chemical***

1. Pertama adalah pencampuran bahan *Chemical* dengan air dengan ketentuan perbandingan seperti diatas.
2. Kemudian petugas akan menyemprotkan campuran tersebut dengan acuan 5 meter kearah kanan dan kiri dari *Center line Runway*.

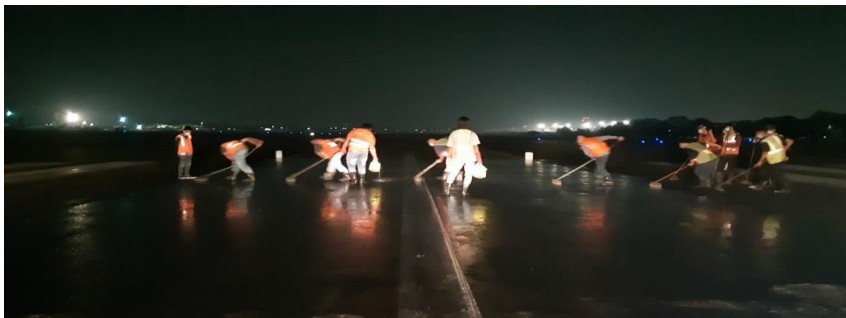
**Gambar 5. Proses Penyikatan Landasan Pacu**

3. Setelah penyemprotan diberikan jeda selama 5 menit barulah akan dilakukan penyikatan permukaan landasan dengan sikat besi yang dilakukan searah dari kiri kekanan atau sebaliknya.

4. Proses penyikatan menggunakan sikat besi sebanyak 10 sampai dengan 15 orang secara terus menerus dengan membentuk barisan sehingga penyikatan bisa merata

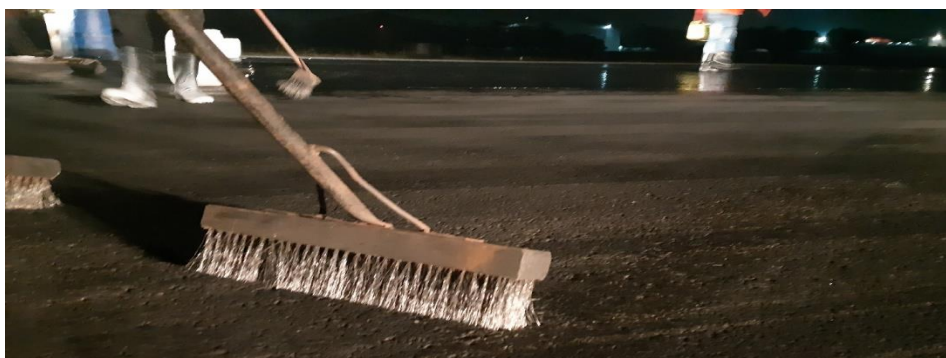
**Gambar 6. Sapu/Sikat Besi yang Digunakan Untuk Menyikat Permukaan Landasan**

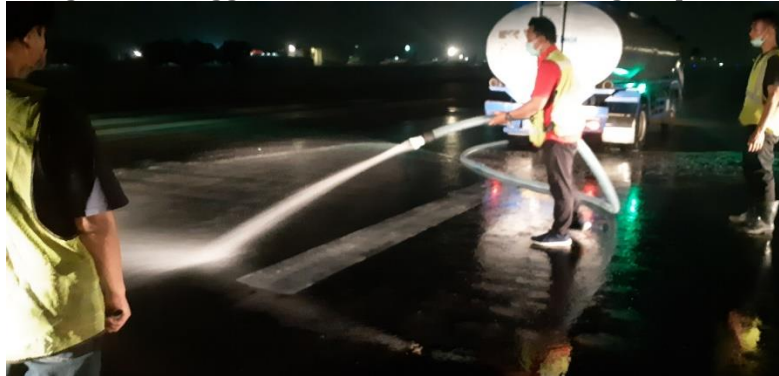
**Gambar 7. Proses Pembilasan Permukaan Landasan Setelah Disikat**

5. Setelah proses penyikatan selesai, maka langkah terakhir adalah pembilasan permukaan landasan pacu dengan air hingga sisa *Chemical* tidak ada lagi di permukaan landasan.
