Pengecekan Wiring Speaker System pada Kapal KCR 60M Kapak

Tujuan dari pembuatan makalah ini adalah untuk menganalisis kendala atau permasalahan pada Speaker System yang terpasang pada Kapal KCR 60M 5 Kapak. Metode yang digunakan adalah metode Penelitian Eksperimenl, yaitu dengan cara Check Line secara langsung pada wiring dan kabel yang digunakan pada sistem menggunakan alat Multimeter. Hasil menunjukan bahwa adanya kerusakan pada salah satu kabel yang terpasang pada sistem menyebabkan suara yang dikeluarkan tidak terlalu bagus atau terdapat noise. Penggantian kabel dilakukan dan dilakukan Check Line untuk yang terakhir agar memastikan permasalahan sudah selesai.

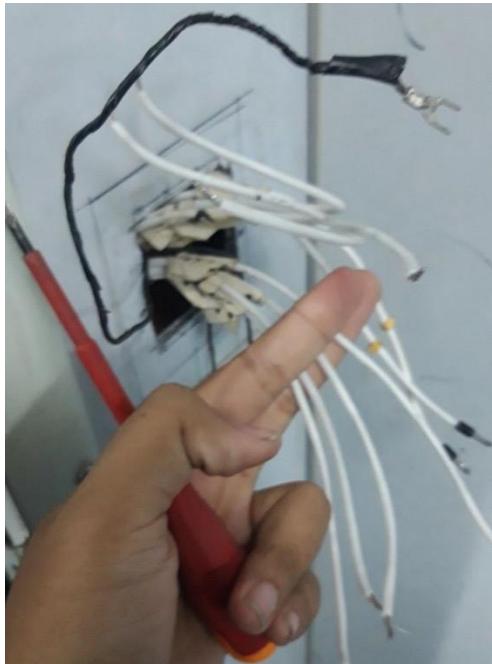
Tahap pertama adalah melakukan Check Line pada ruang perwira kapal dan ruang komandan kapal yang terletak pada hall bagian depan kapal, pengecekan dilakukan dengan menghubungkan ujung kabel yang satu dengan multimeter yang terhubung dengan ground pada volume control ruangan komandan, lalu untuk ujung kabel yang berada pada volume control ruangan perwira di short ke ground satu persatu hingga multimeter menunjukan perubahan nilai pada display yang menandakan kabel dalam keadaan normal. Pengetesan ini dilakukan satu persatu hingga tiap kabel dapat ditemukan masing-masing ujungnya dan kemudian setiap ujung kabel diberi label.

Gambar 1. Ujung Kabel pada Ruangan Komandan
